生产建设项目水土保持设施 验收鉴定书

项 目 名 称_____四川音乐学院音乐艺术大楼建设项目_____

一、生产建设项目水土保持设施验收基本情况表

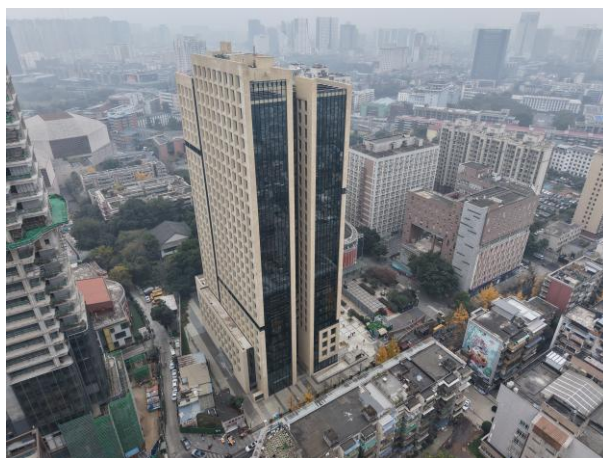
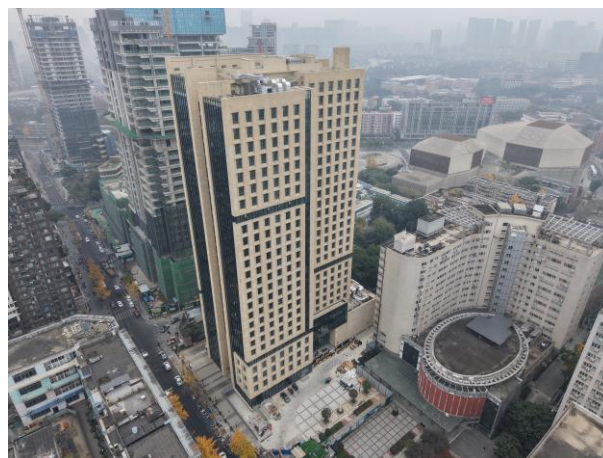
(建成后典型照片-教学楼)

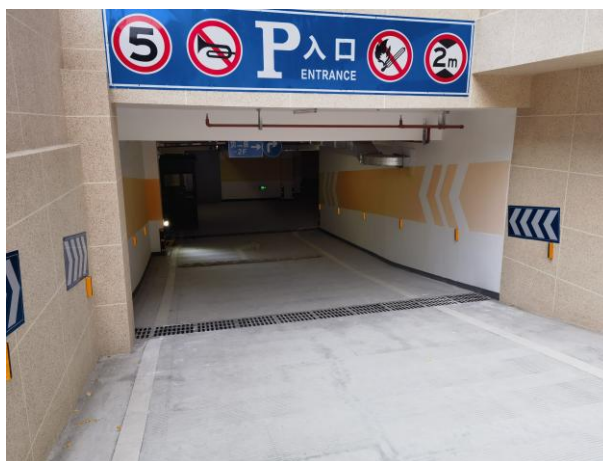
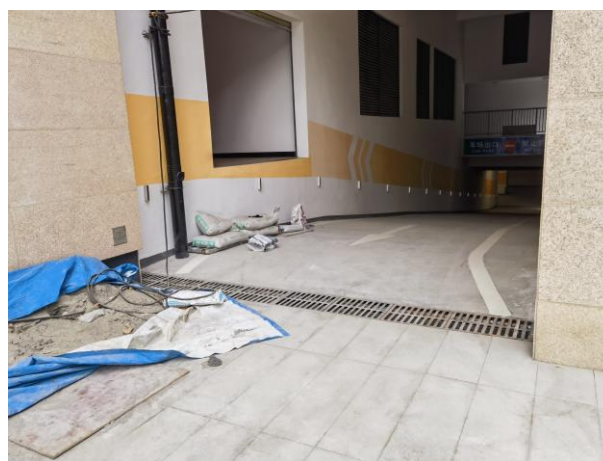
1) 实际施工中结合场地布置情况，增加了排水沟的工程量，其中建构筑物区增加地下室入口排水沟 20 米，道路硬化区增加线性排水沟 229.94 米。

(建成后典型照片-地下室排水沟)

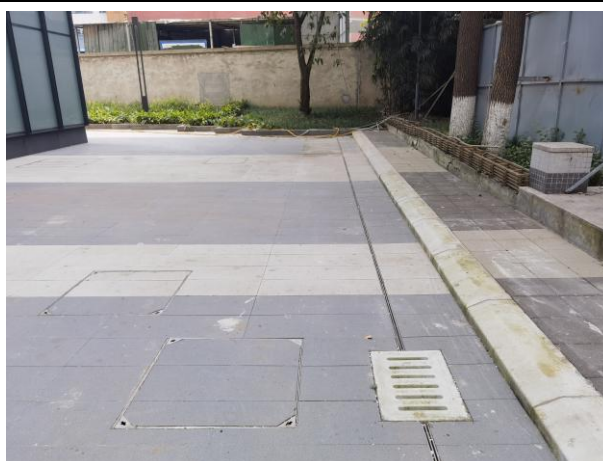
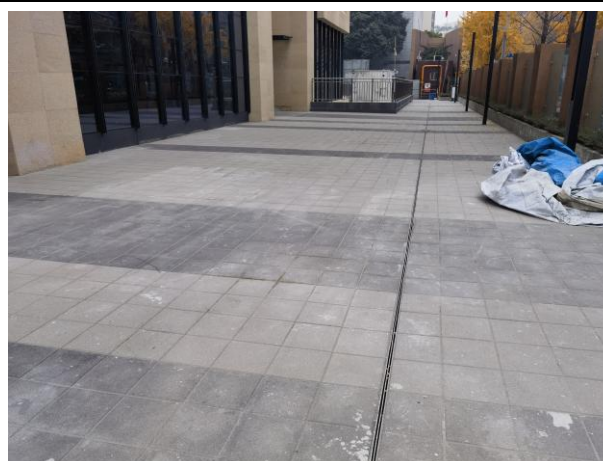
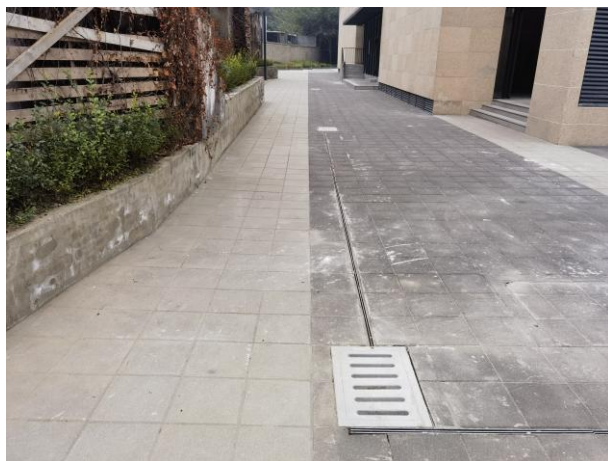
(建成后典型照片-线性排水沟)

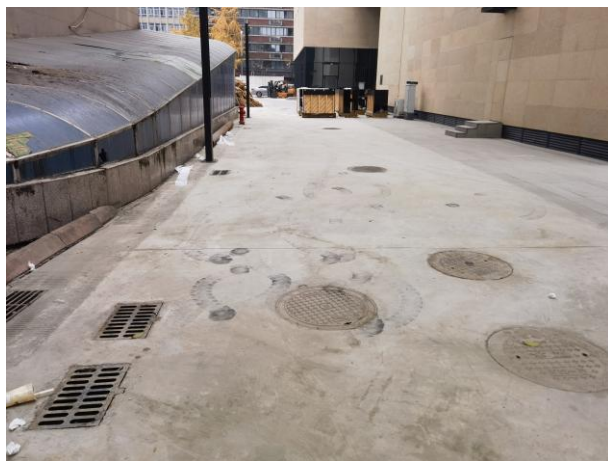
(建成后典型照片-雨水管)

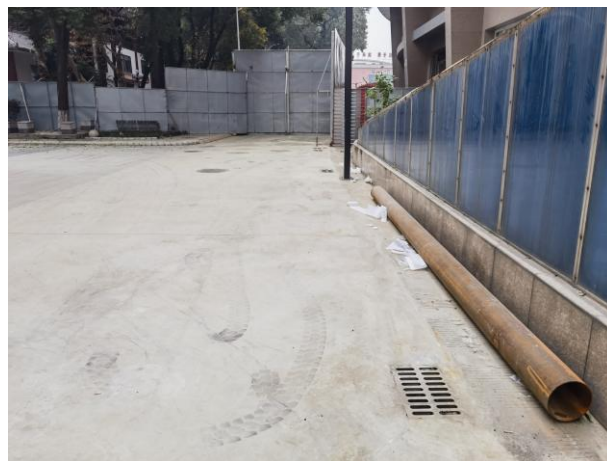
(建成后典型照片-雨水管口)

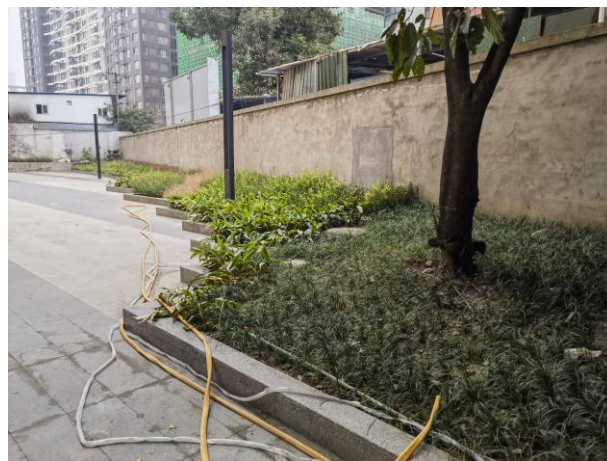
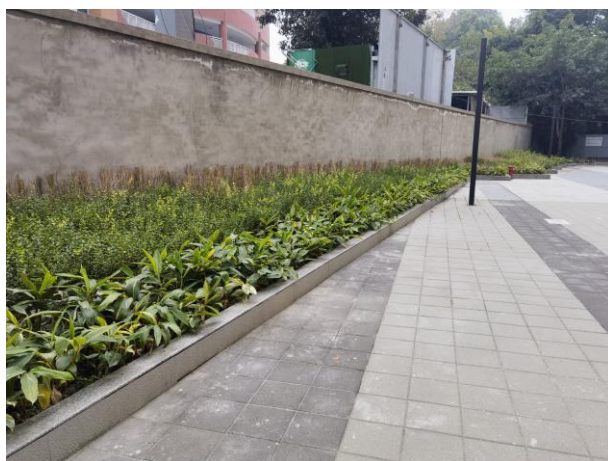
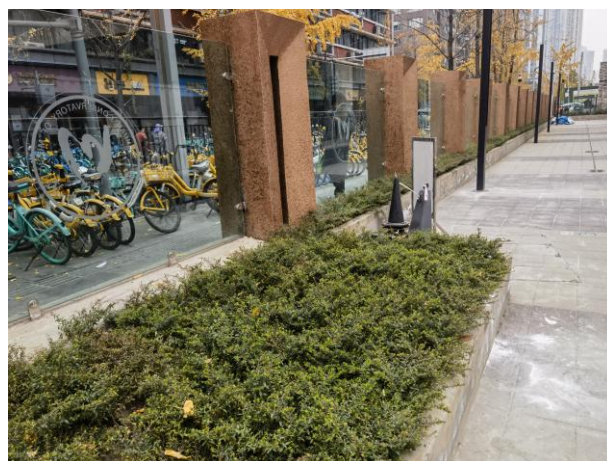
2) 为了场地环境美化，在场地北侧和东侧采取了灌草绿化，导致面积增加 100 平方米。

(建成后典型照片-灌草绿化)
